PARCO RURALE DEL LABIRINTO IN PIETRA A SECCO
INFRASTRUTTURA LUDICO-RICREATIVA DI FRUIZIONE PUBBLICA

PROGETTO ESECUTIVO

PROG.
2023/PA/02

SCHEDA CONOSCITIVA MANUFATTO RILIEVO

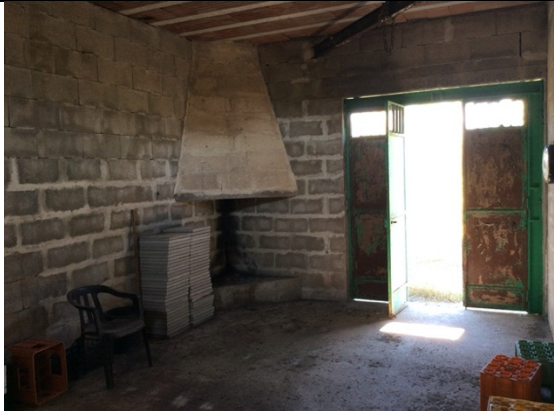
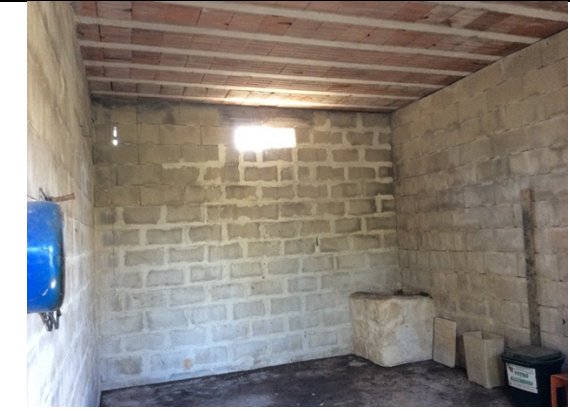
Bagno	Alterato	Buono <input type="checkbox"/>	<input type="checkbox"/>	assente				
Allacciamento alla rete irrigua	Presente	Assente <input type="checkbox"/>	<input type="checkbox"/>	assente				
Umidità delle pareti	Presente x	Assente	<input type="checkbox"/>					
Umidità dei pavimenti	Presente x	Assente	<input type="checkbox"/>					
Umidità delle coperture	Presente x	Assente	<input type="checkbox"/>

Rivestimenti protettivi/Decorativi						
Pavimentazioni						
Solai decorati e volte						
Note: risultano assenti elementi di finitura interni						
RESTITUZIONE FOTOGRAFICA DELLE CONDIZIONI DI DEGRADO

<i>Panoramica interno deposito</i>			<i>Panoramica interno deposito</i>			
SCHEDA CONOSCITIVA					RILIEVO	
UNITA' TECNOLOGICHE					SEZIONE 5/..	
TEMATISMO <input type="checkbox"/> DEGRADO <input type="checkbox"/> DIAGNOSI <input type="checkbox"/> BIOCLIMATICA						
RAPPRESENTAZIONE GRAFICA		DESCRIZIONE		RAPPRESENTAZIONE FOTOGRAFICA		
non pertinente la struttura in specie
